### 斜面地盤を対象とした地震時液状化解析

#### 検討事例1：盛土斜面の安定問題

## 検討事例2：自然斜面の動的解析

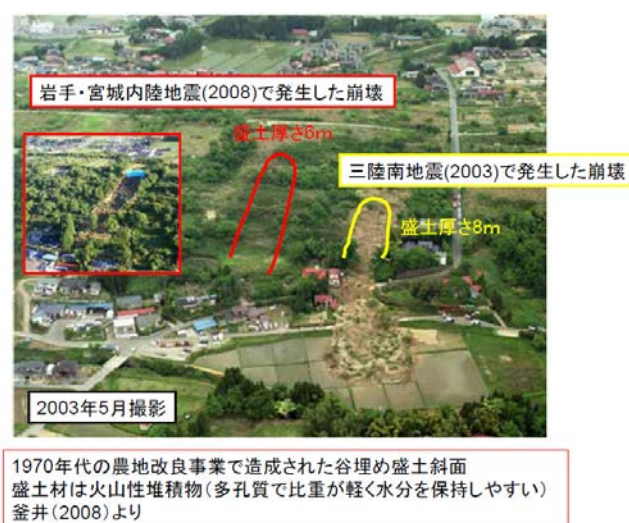
災害の状況(岐阜大学レポートより)

一方、あまり注目されていなかった谷埋め盛土や宅地造成盛土に関して、地震被害の研究結果から、盛土の地すべり的な変動によって盛土上の道路や建物に被害が集中することが知られるようになり、最近ではその脆弱性が認識されています。
